# Características del muñón un reto para la protetización/ FOLIO: MyT2021-070

UNIVERSIDAD NACIONAL AUTÓNOMA DE MÉXICO  
DEPARTAMENTO DE INFORMÁTICA BIOMÉDICA

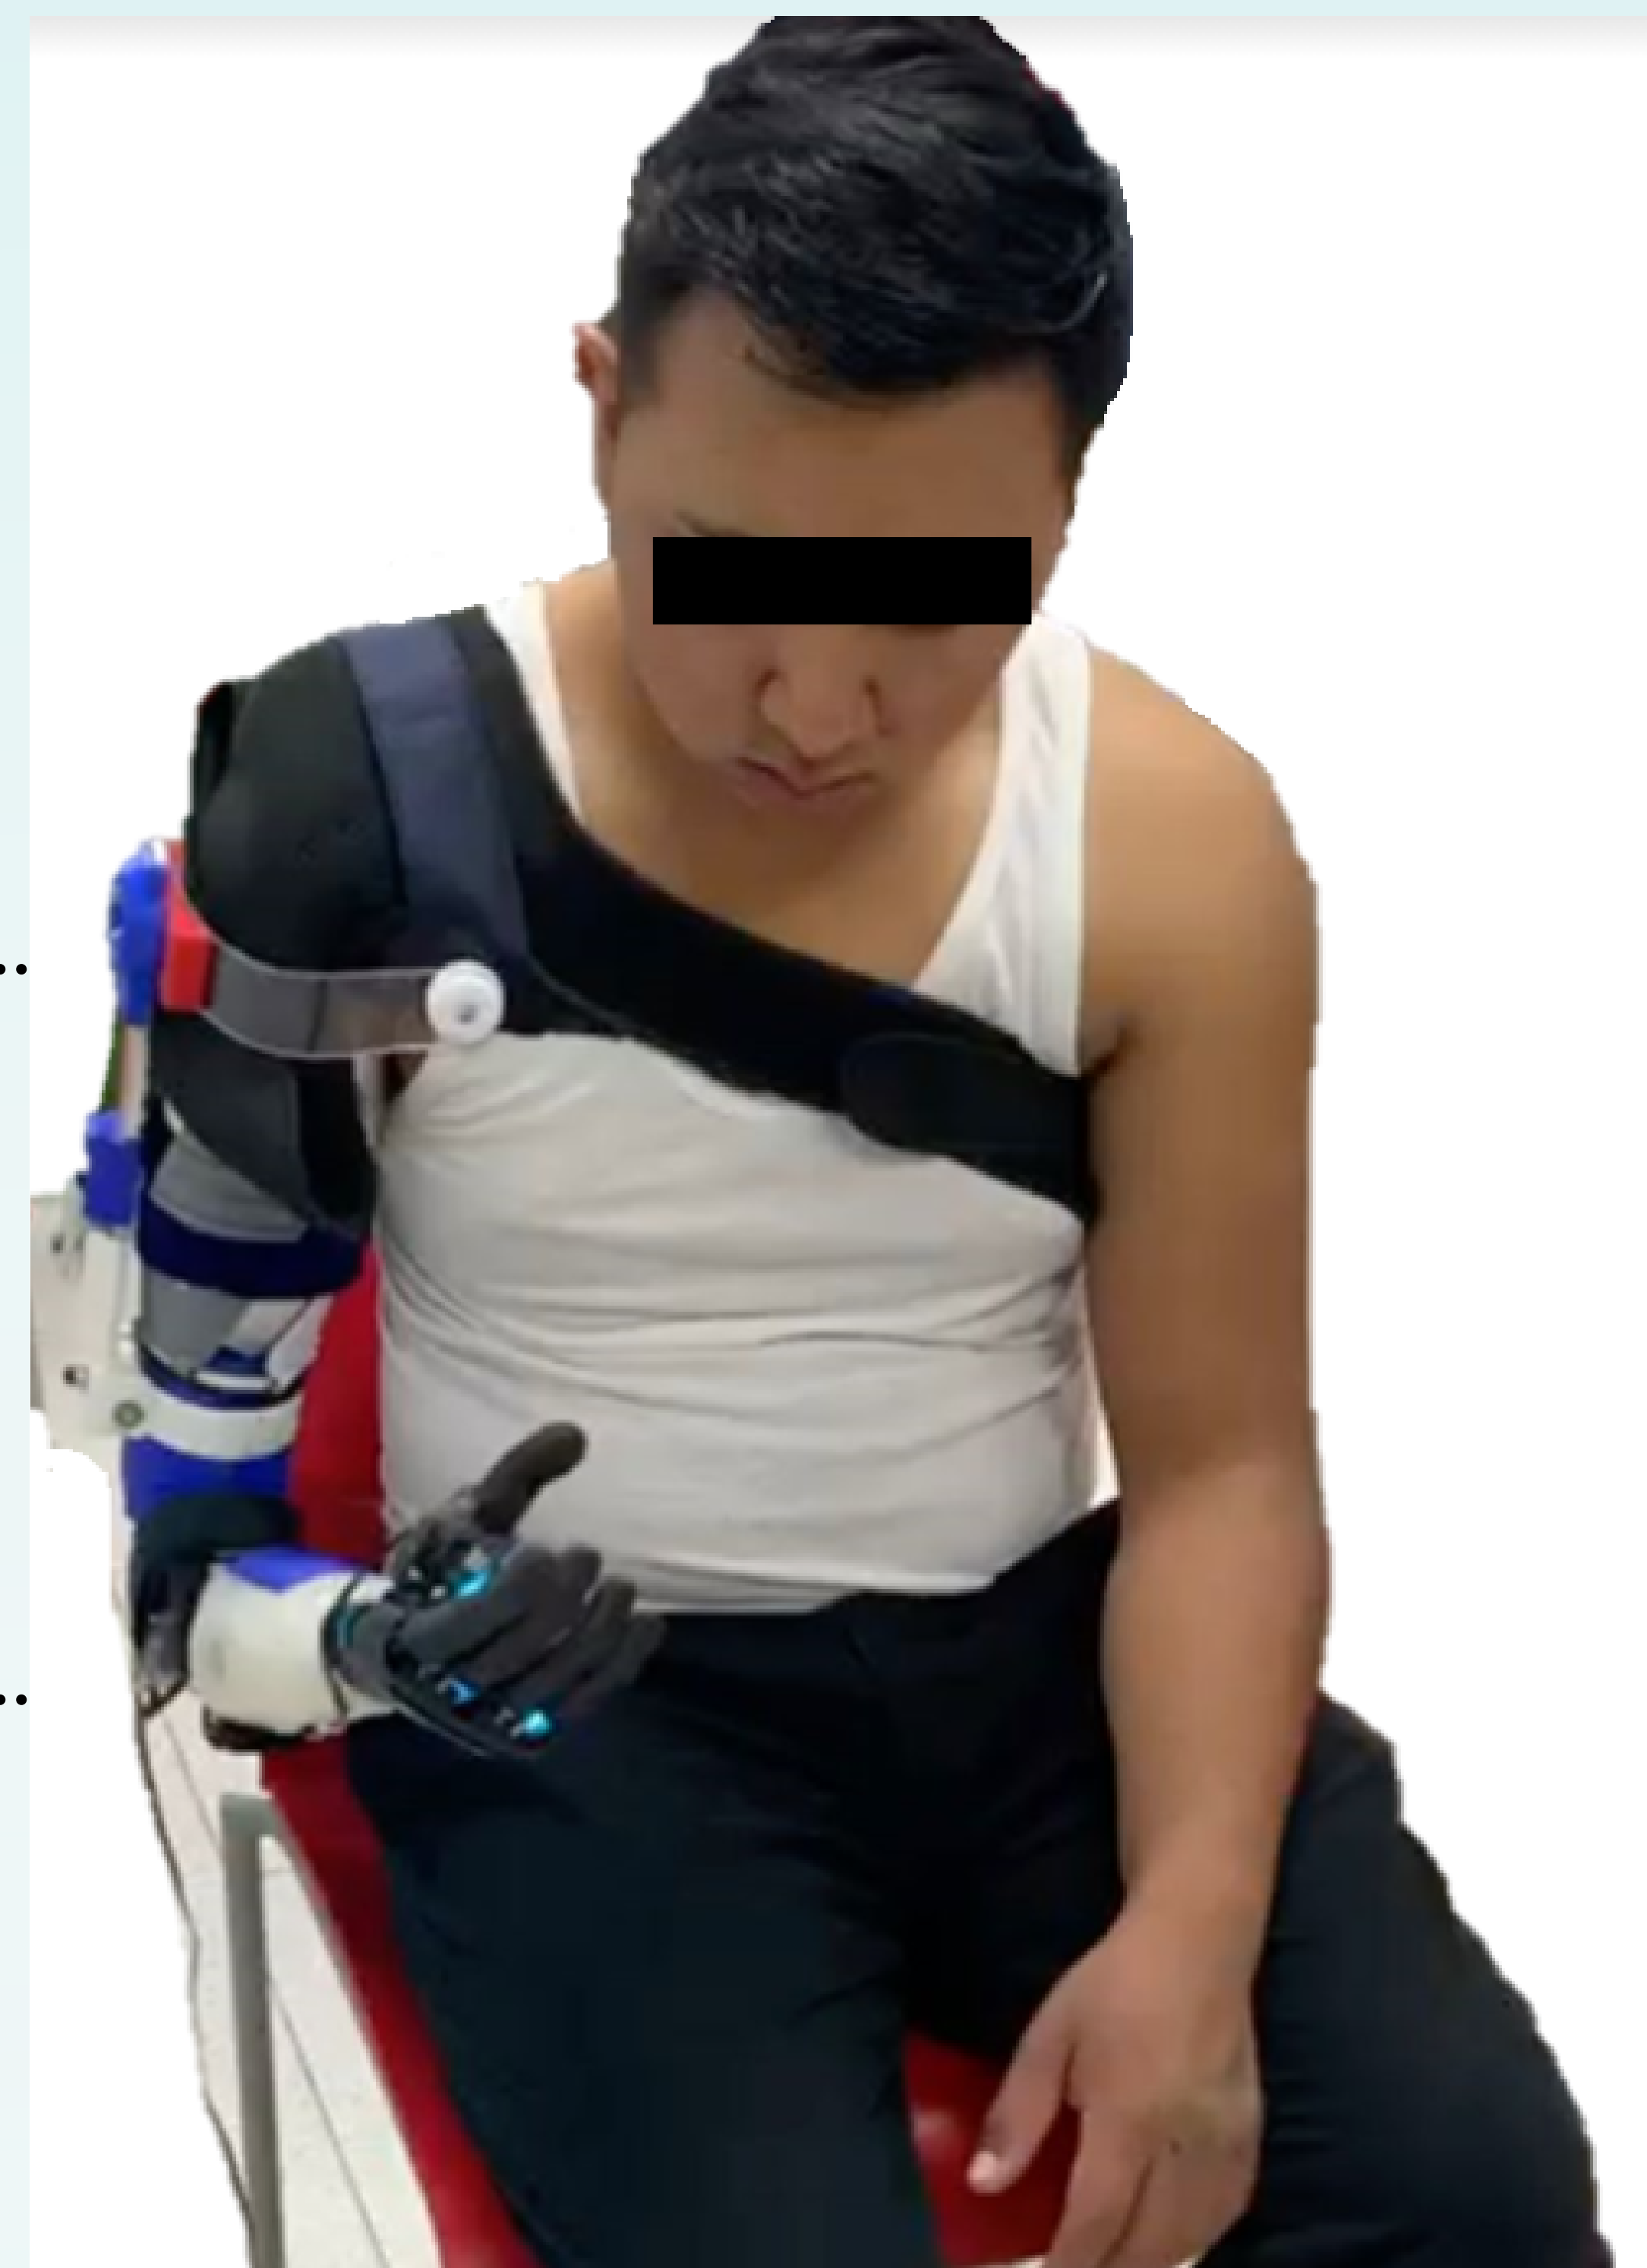
Finalmente, si la carga del peso no se distribuye de manera uniforme en el encaje, esta puede provocar tensión o excoriar áreas localizadas en la piel del muñón, situación evitable con el socket ajustable de 3 pétalos el cual mantiene la presión en la parte superior del socket, asegurando así, una mayor estabilidad prótesis-muñón, eliminando el deslizamiento secundario a la forma del muñón.

El diseño modificado mostró mantener una sujeción estable sin perjudicar la integridad de la piel, eliminando el cizallamiento secundario a la forma del muñón, ya que la presión se distribuye de manera equitativa en la parte superior del socket y se asegura así una mayor estabilidad prótesis-muñón.
